# DAÑO SÍSMICO EN BUENAVENTURA Y PROYECCIÓN DE RECONSTRUCCIÓN

*Lectura biofísica y de hábitat humano, y contraste con la evidencia satelital  
de la activación Copernicus*

Documento de trabajo · Instituto de Estudios Interculturales · versión revisada, 8 de septiembre de 2026

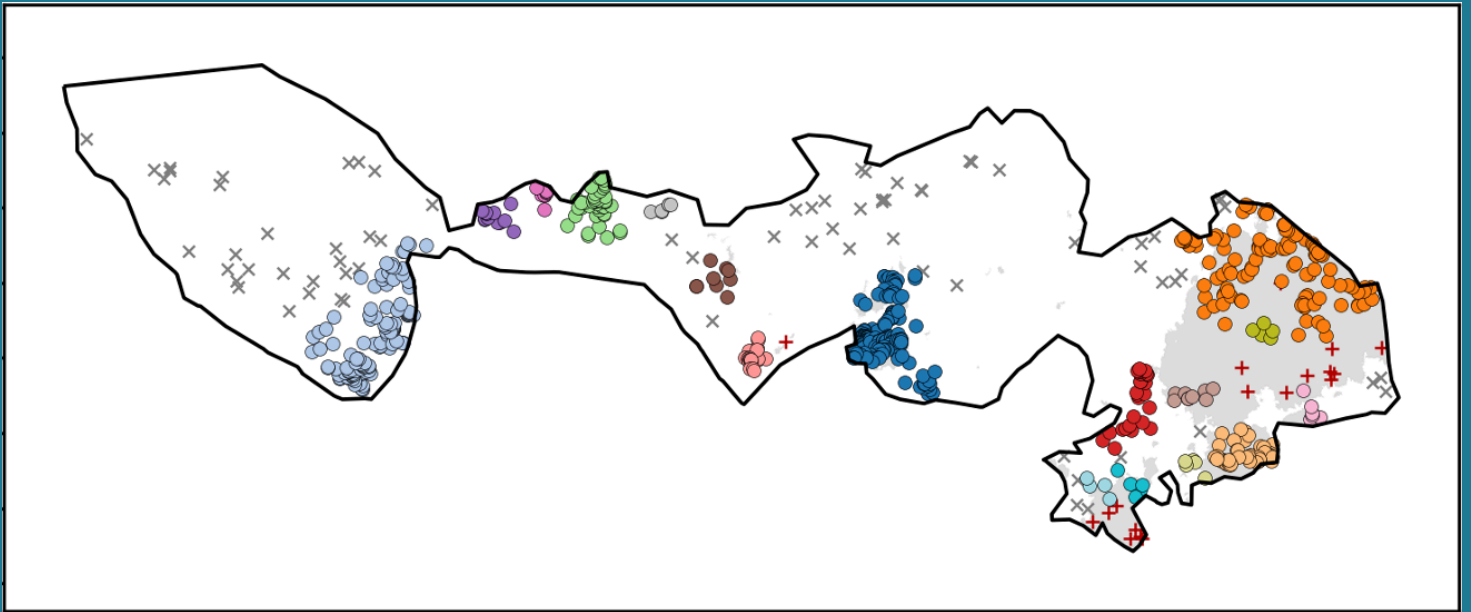
Focos de daño edificatorio en el área de interés 06 — isla de Cascajal y cordón continental. Agrupamiento espacial sobre 665 edificaciones afectadas.

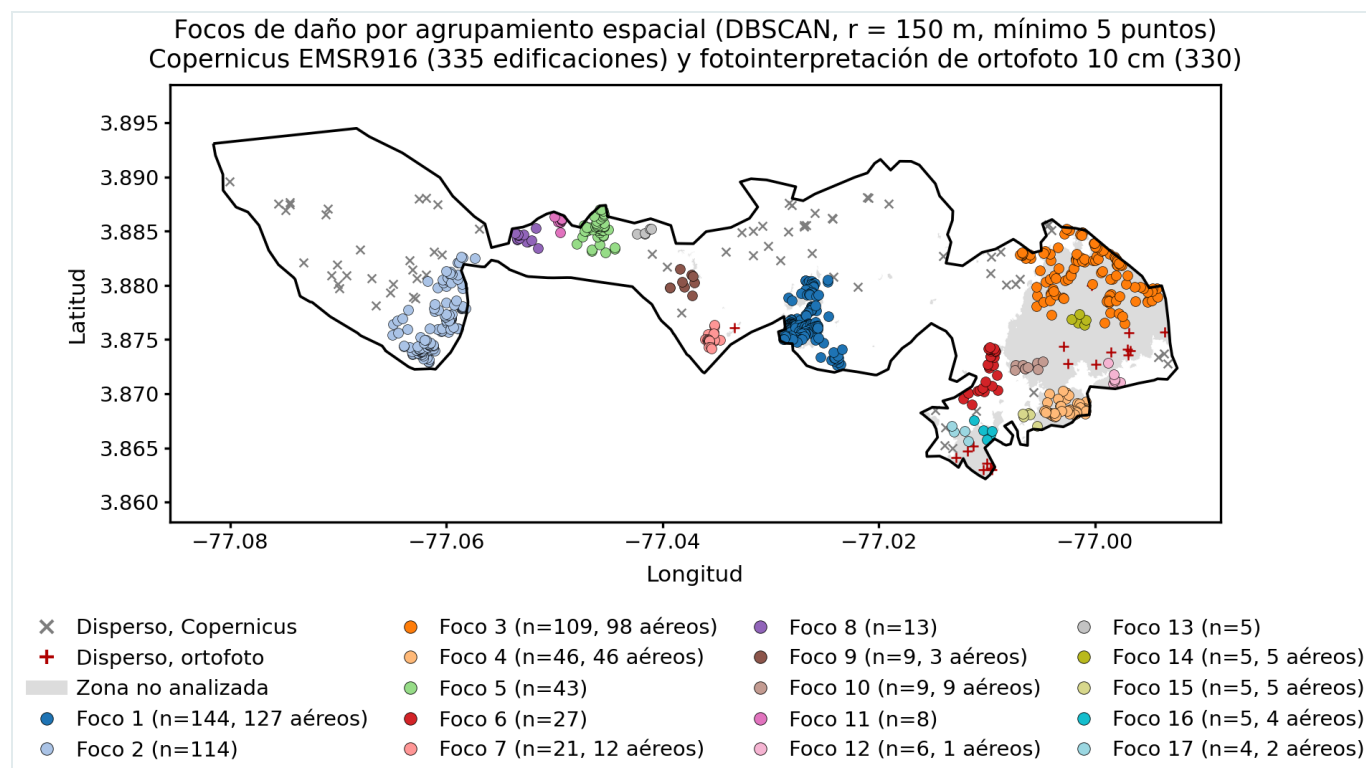
La distribución interna del daño sostiene la proposición central de este piloto. Se observan tres concentraciones de edificaciones clasificadas como destruidas: la primera y más densa en el borde suroccidental de la isla de Cascajal, sobre el frente que da al estero; la segunda a lado y lado del istmo estrecho que conecta la isla con el continente; y la tercera en el lóbulo continental sur, otra vez sobre el contacto entre lo construido y el manglar. También, se observa un vacío que pesa tanto como las concentraciones: la plataforma portuaria del extremo noroccidental, con sus patios de contenedores y su geometría regular, aparece casi limpia.

**Figura 1.** Focos de daño identificados mediante agrupamiento espacial (DBSCAN, 150 metros, mínimo 5 puntos) sobre el conjunto combinado de la capa vectorial EMSR916\_AOI06\_GRA\_MONIT01\_v2 (335 edificaciones) y la fotointerpretación de ortofoto aérea de 10 cm realizada por los autores (330 edificaciones adicionales). El área gris corresponde a la zona no analizada por Copernicus.

Al repetir el agrupamiento espacial (DBSCAN, mismos parámetros: radio de 150 m, mínimo de 5 puntos) sobre el conjunto combinado de 665 edificaciones, confirmamos la sospecha planteada más arriba: donde antes aparecía una dispersión sin foco claro emergen dos concentraciones nuevas, una de 109 edificaciones (98 de ellas identificadas por nosotros) y otra de 46 (levantada íntegramente en este ejercicio), ambas sobre el lóbulo continental sur. La tercera concentración, entonces, no era más débil que las otras dos: estaba subcontada por la ausencia de cobertura Copernicus en esa franja del área de interés.

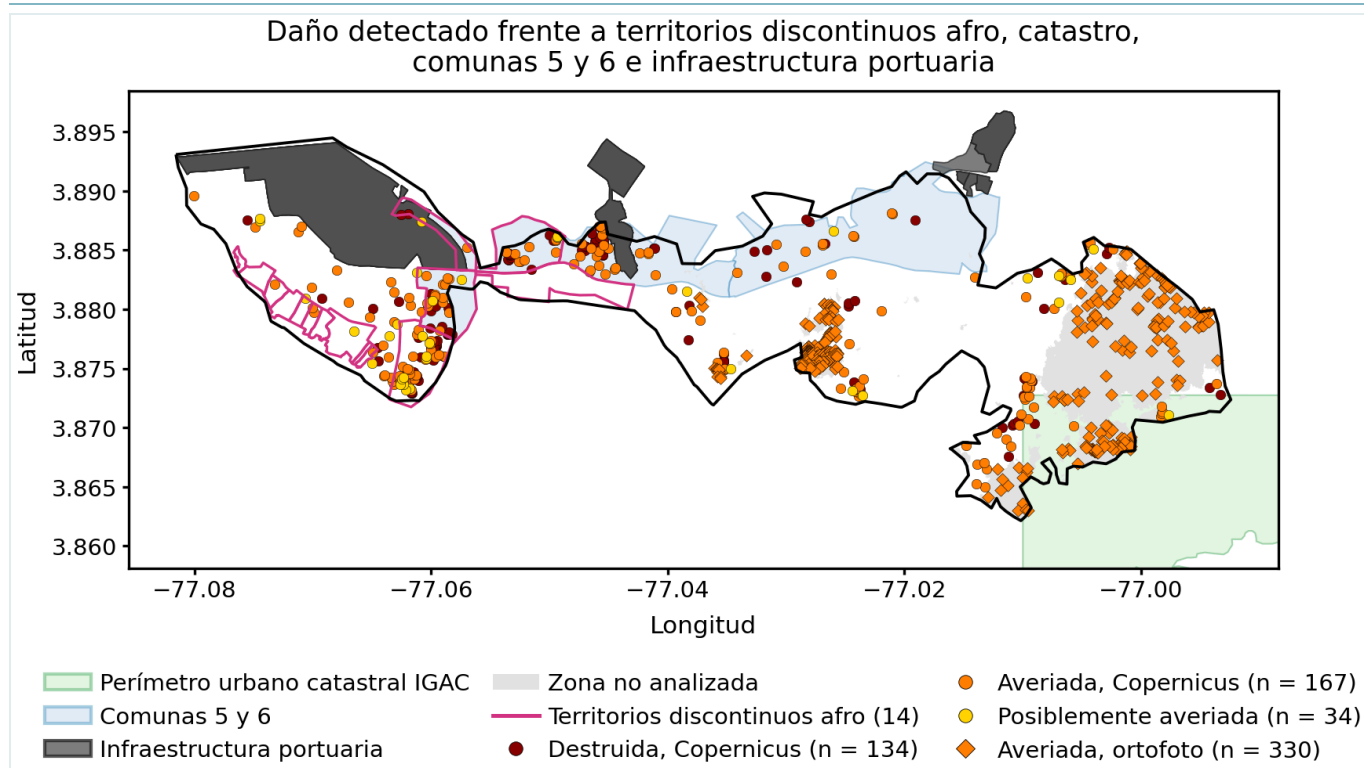
Un solo territorio, Alberto Lleras Camargo, concentra 71 de los 335 puntos de daño de toda Buenaventura; es además el único de los catorce cuya procedencia la cartografía registra como mixta (Naya, Anchicayá y otros), es decir, un barrio poblado por familias venidas de más de un territorio ancestral. Estos territorios, además, coinciden con la zona sin registro catastral formal del distrito, y su condición de «tierras ganadas al mar» está documentada etnográficamente: se trata de relleno hecho por la propia comunidad con material de desecho, sin compactación técnica ni interés estatal en su formalización, y en no pocos casos con la titularidad del suelo disputada entre la comunidad y la Dirección General Marítima, la DIMAR (Castillo, 2021; Mondragón, 2021). La partición del daño que este documento propone, entonces, no separa solamente dos tipos de relleno: separa un territorio étnico sin título catastral formal de un territorio portuario e institucional con él (Figura 2).

**Figura 2.** Daño Copernicus y fotointerpretación de ortofoto aérea de 10 cm realizada por los autores, territorios discontinuos afro, catastro IGAC, comunas 5 y 6 e infraestructura portuaria. Los 330 registros de origen aéreo se representan como edificaciones averiadas. Fuentes: EMSR916\_AOI06\_GRA\_MONIT01\_v2; fotointerpretación propia sobre ortofoto aérea del IGAC (330 puntos, agosto de 2026); catastro IGAC Valle del Cauca; Instituto de Estudios Interculturales (Castillo, 2021; Mondragón, 2021).

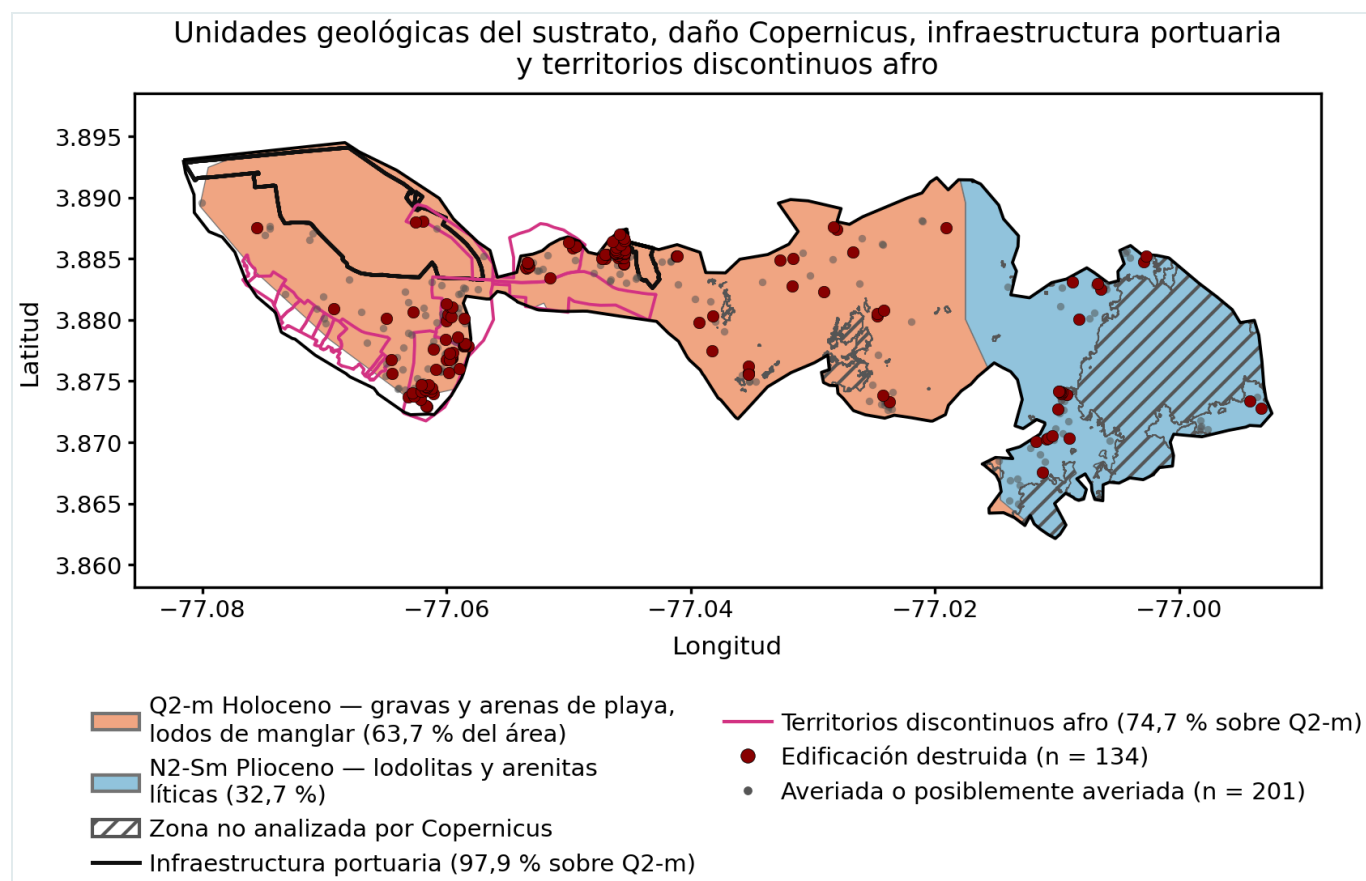
El contraste decisivo, sin embargo, es el que la geología no explica. La infraestructura portuaria se asienta en un 97,9 % sobre la unidad Q2-m, y los catorce territorios discontinuos afro lo hacen en un 74,7 % sobre esa misma unidad. Puerto y territorios comparten el mismo sustrato holoceno de playa y manglar, y aun así el primero aparece casi limpio mientras los segundos concentran el 44 % de las edificaciones destruidas del área. Si el suelo natural es el mismo, la diferencia no está en el suelo sino en lo que se hizo con él: el relleno hidráulico diseñado y compactado del área portuaria frente a la acu-

mulación informal de materiales sin control geotécnico de los barrios ganados al mar. La cartografía geológica disponible no refuta la partición propuesta en este documento; lo que hace es descartar la explicación natural y devolver la pregunta al terreno de la producción social del suelo (Figura 3).

**Figura 3.** Unidades geológicas del sustrato del área de interés (Mapa Geológico de Colombia 2023, Servicio Geológico Colombiano, escala 1:1.000.000), daño detectado por Copernicus, infraestructura portuaria y territorios discontinuos afro. Nótese que ambas figuras territoriales se asientan sobre la misma unidad holocena. Fuentes: Servicio Geológico Colombiano (2023); EMSR916\_AOI06\_GRA\_MONITO1\_v2; Instituto de Estudios Interculturales (Castillo, 2021; Mondragón, 2021).

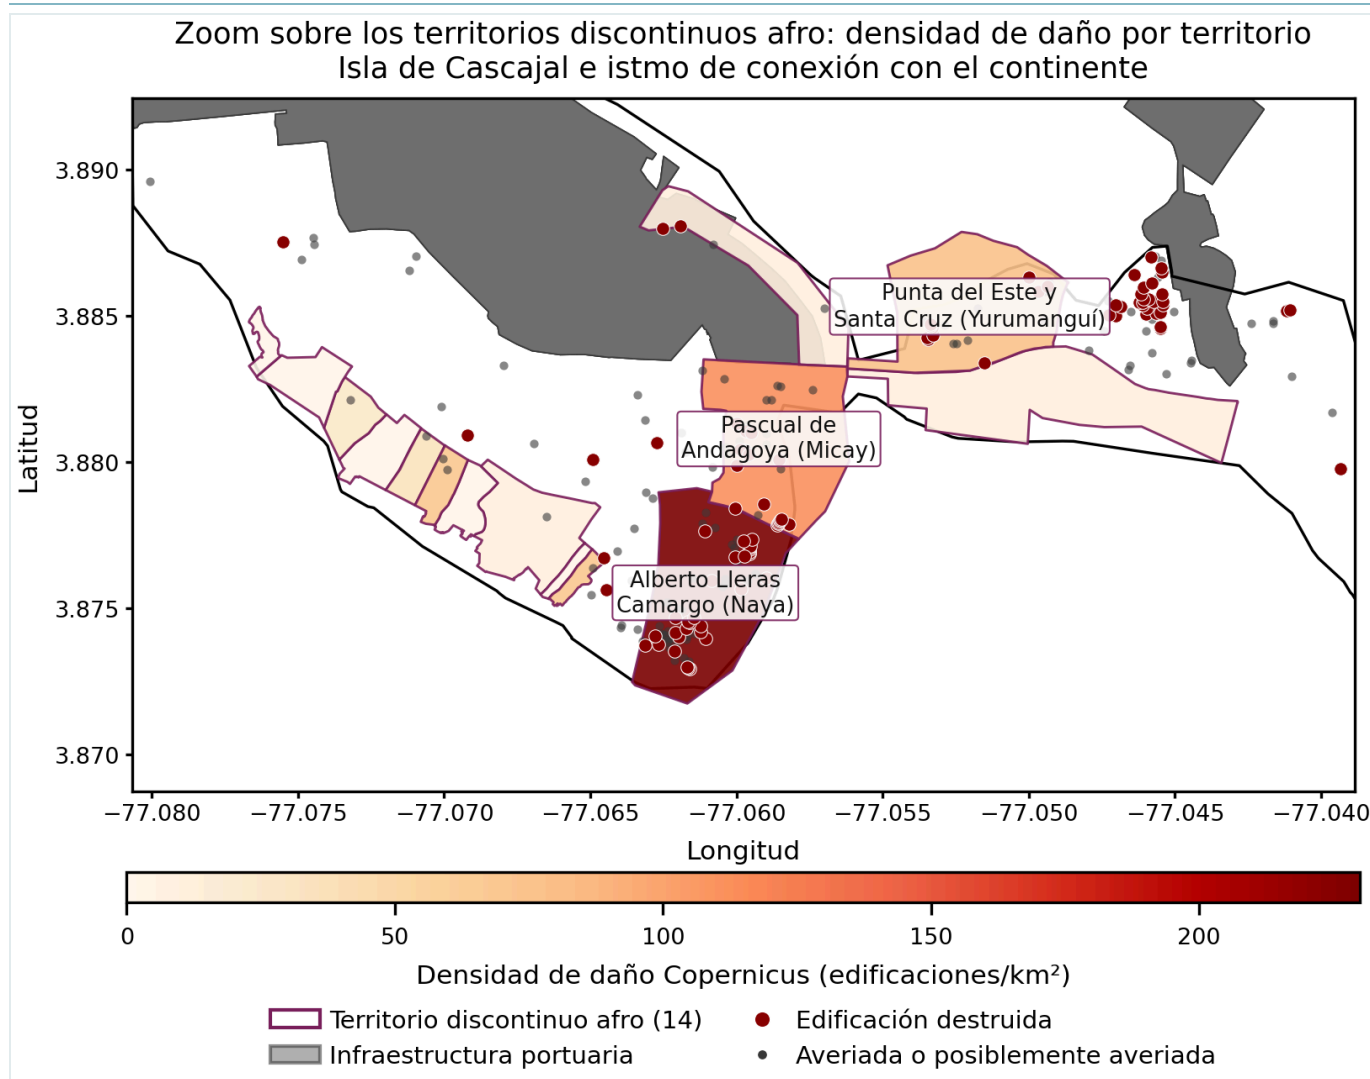
El gradiente interno es todavía más marcado. Tres territorios concentran 124 de esos 134 registros. Alberto Lleras Camargo, de procedencia mixta (Naya, Anchicayá y otros), reúne 71 registros y 30 destrucciones en apenas 0,31 kilómetros cuadrados, una densidad de 230 edificaciones afectadas por kilómetro cuadrado que multiplica por catorce la del resto del polígono. Le siguen Pascual de Andagoya, del río Micay, con 32 registros y 17 destrucciones sobre 0,29 kilómetros cuadrados, y Punta del Este y Santa Cruz, del río Yurumanguí, con 21 registros y 10 destrucciones. Los once territorios restantes suman diez registros entre todos, y cinco de ellos no presentan ninguno.

Sin embargo, que cinco territorios no registren daño detectado no significa que no lo tengan: el sensor satelital reconoce el colapso y no la fisura, y ninguno de esos cinco ha sido objeto todavía de verificación en terreno. La afectación de las comunidades afro en Buenaventura no es, por tanto, un fenómeno homogéneo de la condición étnico-territorial: se concentra en los tres territorios asentados sobre el frente de agua del borde suroccidental de Cascajal y del istmo, que son precisamente los de relleno más reciente y menos consolidado.

**Figura 6.** Densidad de daño por territorio discontinuo afro en la isla de Cascajal y el istmo de conexión con el continente. La intensidad del color corresponde a las edificaciones afectadas por kilómetro cuadrado registradas por Copernicus en cada territorio. Fuentes: EMSR916\_AOI06\_GRA\_MONIT01\_v2; Instituto de Estudios Interculturales (Castillo, 2021; Mondragón, 2021).

El contraste espacial que ese zoom permite ver es el argumento de este documento en su forma más condensada. Alberto Lleras Camargo colinda con la plataforma portuaria, y ambos se asientan sobre la misma unidad geológica holocena; entre uno y otra median unos cientos de metros y, sin embargo, el territorio comunitario concentra la mayor densidad de daño de toda Buenaventura mientras la zona portuaria aparece prácticamente vacía de registros. No hay aquí una frontera natural: hay dos maneras de haber producido el suelo y dos regímenes de reconocimiento estatal de esa producción (Figura 6).
